Zdroj: ing. Ivan Lehký, Hrad Osek

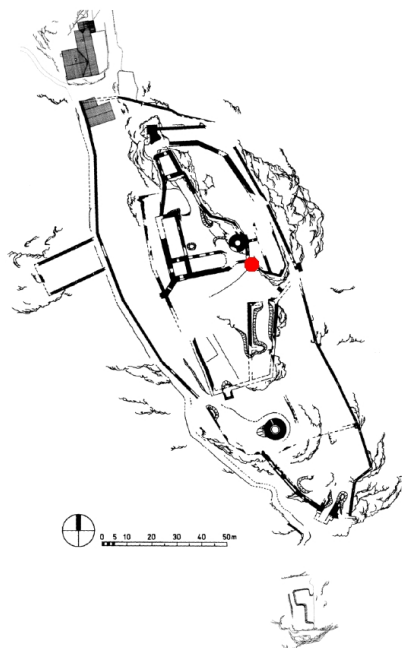
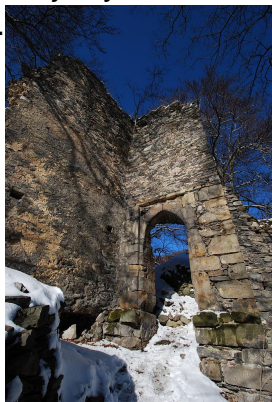
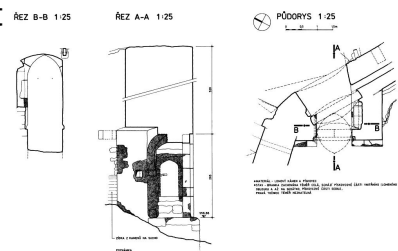
Branku tvoří blok zdiva šířky 2,8 m, přistavěný k hradbě vstupního dvorku. Nelze zatím jednoznačně určit, zda jde o přístavbu dodatečnou (mladší), zesilující starší branku ve vlastní hradbě, či o technologickou fázi jednoho stavebního záměru. Rozdílnost charakteru zdiva hradby a bloku branky ukazuje spíše na první možnost. Blok zdiva branky, provedený ve spodní průchozí části z pískovcových kvádrů a výše z lomového drobnějšího kamene, je ještě dnes vysoký bezmála 8 m (měřeno od úrovně prahu). Vstup uzavíral padací můstek. Podle 10 cm hluboké vpadliny v průčelí byl dlouhý 2,65 m. V soklu branky jsou i v pískovci provedené točnice, z nichž levá je ještě zcela zachovalá. Padací můstek byl patrně kolébkové konstrukce, protože pod úrovní podlahy průchodu je zachována prohlubeň do průčelí otevřená, široká jako průchod branky 1,1 m. Její hloubku nelze však zatím zjistit pro zásyp, který navazuje na

přístupovou rampu. Část můstku, která se pohybovala v prohlubni, sloužila patrně, snad i s přídatnou zátěží, pro vyvážení můstku – pro snadnější manipulaci. Zvedání a spouštění bylo prováděno lanem, vedeným přes dvě kladky uložené v obdélníkovém prostupu zdívem branky v nadpraží, v levém horním rohu vpadliny. Po obou kladkách – jedna byla poblíž zaústění v průčelí a druhá před vyústěním prostupu v brance – zůstaly v bocích prostupu otvory pro uložení jejich os. Ostění branky, provedené v pískovci, má jednoduchý obdélníkový průřez a je ukončeno lomeným obloukem. Protože vystupující blok zdiva branky je přist

avěn k hradbě šikmo, vybylo v pravém pilíři průchodu místo pro osazení výklenku se sedátkem (sedile). Ostění i nadpraží výklenků je dnes vytrháno, zachovalo se pouze pískovcové sedátko. Podle otisku vytrhaných částí lze však pře pokládat, že byl výklenek uzavřen lomeným obloukem. Za výklenkem, zhruba v úrovni prodloužení vnějšího líce hradby vstupního dvorku do prostoru průchodu, bylo osazeno další ostění, jehož pravá svislá část a lomený oblouk jsou již vytrhány. Tato část branky se uzavírala jednoduchými otočnými dveřmi, jak dosvědčuje lůžko a protější západka po zasouvací závoře. Za bývalými dveřmi se průchod rozšiřuje a pokračuje, zaklenutou plochou valenou klenbičkou, ve zbývající síle hradby. Poněkud vzedmutější valenou klenbou je překryt i prostor mezi vnějším a vnitřním ostěním v čelní, asi přízdné části branky. Vpravo, těsně za průchodem branky, je patrný trojúhelníkový prostor, vymezený hradbou vstupního dvorku a nádvorní zdí východního objektu (purkrabství). Tento prostor byl patrně oddělen zdí, jak dokládají zbytky vyvázání s obvodovou hradbou, a nelze vyloučit, že mohl být i zastřešen.
