Zdroj: ing. Ivan Lehký, Hrad Osek

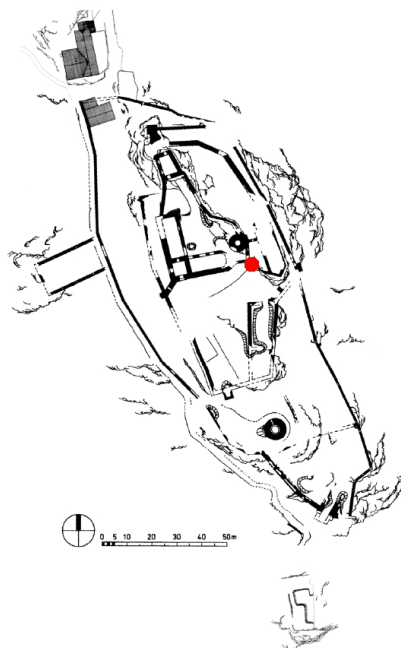
Branku tvoří blok zdiva šířky 2,8 m, přistavěný k hradbě vstupního dvorku. Nelze zatím jednoznačně určit, zda jde o přístavbu dodatečnou (mladší), zesilující starší branku ve vlastní hradbě, či o technologickou fázi jednoho stavebního záměru. Rozdílnost charakteru zdiva hradby a bloku branky ukazuje spíše na první možnost. Blok zdiva branky, provedený ve spodní průchozí části z pískovcových kvádrů a výše z lomového drobnějšího kamene, je ještě dnes vysoký bezmála 8 m (měřeno od úrovně prahu). Vstup uzavíral padací můstek. Podle 10 cm hluboké vpadliny v průčelí byl dlouhý 2,65 m. V soklu branky jsou i v pískovci provedené točnice, z nichž levá je ještě zcela zachovalá. Padací můstek byl patrně kolébkové konstrukce, protože pod úrovní podlahy průchodu je zachována prohlubeň do průčelí otevřená, široká jako průchod branky 1,1 m. Její hloubku nelze však zatím zjistit pro zásyp, který navazuje na

přístupovou rampu. Část můstku, která se pohybovala v prohlubni, sloužila patrně, snad i s přídatnou zátěží, pro vyvážení můstku – pro snadnější manipulaci. Zvedání a spouštění bylo prováděno lanem, vedeným přes dvě kladky uložené v obdélníkovém prostupu zdíkem branky v nadpraží, v levém horním rohu vpadliny. Po obou kladkách – jedna byla poblíž zaústění v průčelí a druhá před vyústěním prostupu v brance – zůstaly v bocích prostupu otvory pro uložení jejich os. Ostění branky, provedené v pískovci, má jednoduchý obdélníkový průřez a je ukončeno lomeným obloukem. Protože vystupující blok zdiva branky je přist

avěn k hradbě šikmo, vybylo v pravém pilíři průchodu místo pro osazení výklenku se sedátkem (sedile). Ostění i nadpraží výklenků je dnes vytrháno, zachovalo se pouze pískovcové sedátko. Podle otisku vytrhaných částí lze však pře pokládat, že byl výklenek uzavřen lomeným obloukem. Za výklenkem, zhruba v úrovni prodloužení vnějšího líce hradby vstupního dvorku do prostoru průchodu, bylo osazeno další ostění, jehož pravá svislá část a lomený oblouk jsou již vytrhány. Tato část branky se uzavírala jednoduchými otočnými dveřmi, jak dosvědčuje lůžko a protější západka po zasouvací závoře. Za bývalými dveřmi se průchod rozšiřuje a pokračuje, zaklenutou plochou valenou klenbičkou, ve zbývající síle hradby. Poněkud vzedmutější valenou klenbou je překryt i prostor mezi vnějším a vnitřním ostěním v čelní, asi přízdné části branky. Vpravo, těsně za průchodem branky, je patrný trojúhelníkový prostor, vymezený hradbou vstupního dvorku a nádvorní zdí východního objektu (purkrabství). Tento prostor byl patrně oddělen zdí, jak dokládají zbytky vyvázání s obvodovou hradbou, a nelze vyloučit, že mohl být i zastřešen.
