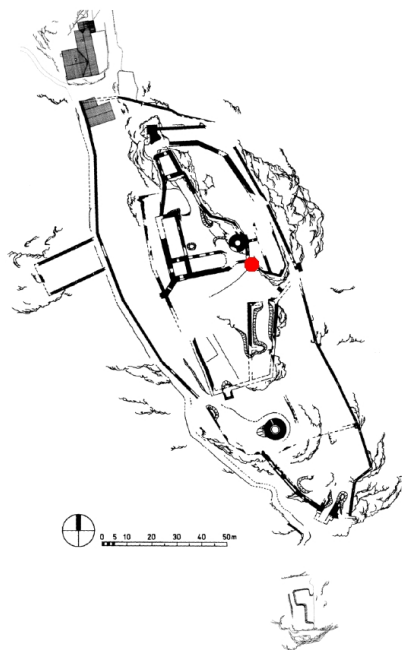
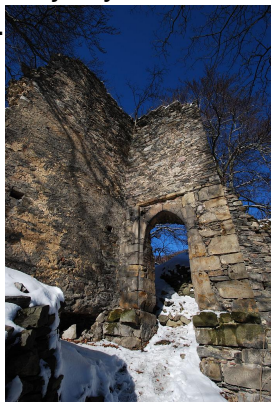
Vstup do vstupního dvorku vnitřního hradu zabezpečovala branka (B2), která je jedním z nejzachovalejších objektů hradu. Přístupová cesta k ní dnes stoupá z vnitřního předhradí po rampě, přimknuté

ke skále pod jižními objekty vnitřního hradu. Rampa je součástí úprav prováděných zde v první polovině 19. století.

Branku tvoří blok zdiva šířky 2,8 m, přistavěný k hradbě vstupního dvorku. Nelze zatím jednoznačně určit, zda jde o přístavbu dodatečnou (mladší), zesilující starší branku ve vlastní hradbě, či o technologickou fázi jednoho stavebního záměru. Rozdílnost charakteru zdiva hradby a bloku branky ukazuje spíše na první možnost. Blok zdiva branky, provedený ve spodní průchozí části z pískovcových kvádrů a výše z lomového drobnějšího kamene, je ještě dnes vysoký bezmála 8 m (měřeno od úrovně prahu). Vstup uzavíral padací můstek. Podle 10 cm hluboké vpadliny v průčelí byl dlouhý 2,65 m. V soklu branky jsou i v pískovci provedené točnice, z nichž levá je ještě zcela zachovalá. Padací můstek byl patrně kolébkové konstrukce, protože pod úrovní podlahy průchodu je zachována prohlubeň do průčelí otevřená, široká jako průchod branky 1,1 m. Její hloubku nelze však zatím zjistit pro zásyp, který navazuje na

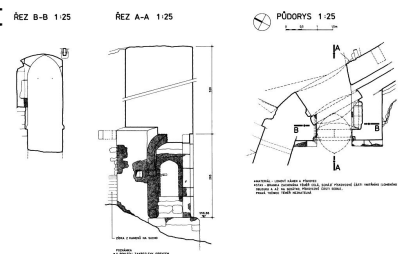
přístupovou rampu. Část můstku, která se pohybovala v prohlubni, sloužila patrně, snad i s přídatnou zátěží, pro vyvážení můstku – pro snadnější manipulaci. Zvedání a spouštění bylo prováděno lanem, vedeným přes dvě kladky uložené v obdélníkovém prostupu zdíkem branky v nadpraží, v levém horním rohu vpadliny. Po obou kladkách – jedna byla poblíž zaústění v průčelí a druhá před vyústěním prostupu v brance – zůstaly v bocích prostupu otvory pro uložení jejich os. Ostění branky, provedené v pískovci, má jednoduchý obdélníkový průřez a je ukončeno lomeným obloukem. Protože vystupující blok zdíva branky je přist

avěn k hradbě šikmo, vybylo v pravém pilíři průchodu místo pro osazení výklenku se sedátkem (sedile). Ostění i nadpraží výklenků je dnes vytrháno, zachovalo se pouze pískovcové sedátko. Podle otisku vytrhaných částí lze však pře pokládat, že byl výklenek uzavřen lomeným obloukem. Za výklenkem, zhruba v úrovni prodloužení vnějšího líce hradby vstupního dvorku do prostoru průchodu, bylo osazeno další ostění, jehož pravá svislá část a lomený oblouk jsou již vytrhány. Tato část branky se uzavírala jednoduchými otočnými dveřmi, jak dosvědčuje lůžko a protější západka po zasouvací závoře. Za bývalými dveřmi se průchod rozšiřuje a pokračuje, zaklenutou plochou valenou klenbičkou, ve zbývající síle hradby. Poněkud vzedmutější valenou klenbou je překryt i prostor mezi vnějším a vnitřním ostěním v čelní, asi přízděné části branky. Vpravo, těsně za průchodem branky, je patrný trojúhelníkový prostor, vymezený hradbou vstupního dvorku a nádvorní zdí východního objektu (purkrabství). Tento prostor byl patrně oddělen zdí, jak dokládají zbytky vyvázání s obvodovou hradbou, a nelze vyloučit, že mohl být i zastřešen.
